# UNIVERSIDAD NACIONAL DE INGENIERÍA FACULTAD DE INGENIERÍA CIVIL CENTRO PERUANO JAPONÉS DE INVESTIGACIONES SÍSMICAS Y MITIGACIÓN DE DESASTRES

ESTUDIO DE MICROZONIFICACIÓN SÍSMICA Y ANÁLISIS DE RIESGO EN LA ZONA DE ESTUDIO UBICADA EN EL DISTRITO DE PUEBLO LIBRE

TOMO III ESTIMACIÓN DEL RIESGO

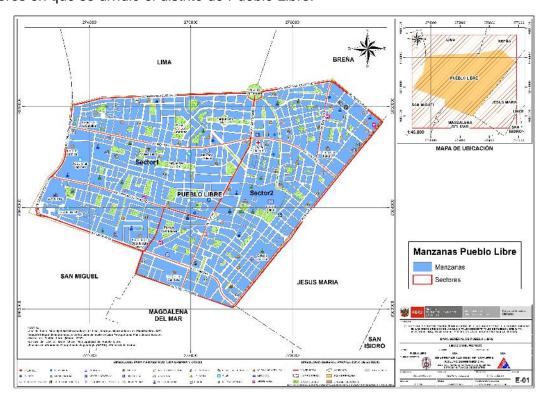
Figura 3. Sectores de evaluación del distrito de Pueblo Libre

La sectorización del distrito se muestra en la Figura 3, en donde son identificados los 2 sectores en que se dividió el distrito de Pueblo Libre.

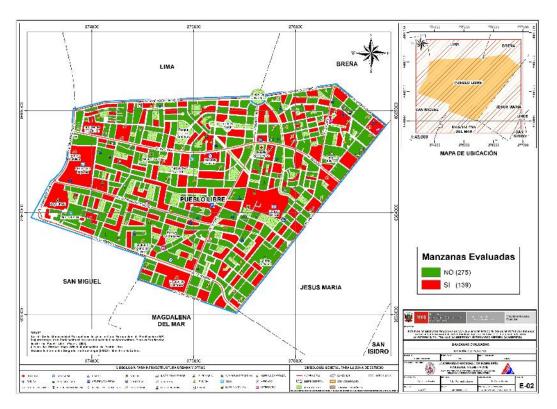
Figura 4. Manzanas totales (413) versus manzanas seleccionadas (141)

Es decir, si bien la ubicación de la distribución sigue un valor aleatorio tanto para las coordenadas norte como este, en un sistema de referencia UTM, esta ubicación tiene límites de borde, los cuales son los límites del distrito que son respetados al momento de generar las coordenadas de las selecciones de las manzanas. Es así que se generaron número aleatorios que siguen una distribución uniforme. En la Figura 4 se presenta el total de las 413 manzanas del área estudiada del distrito, en color rojo las evaluadas y en color verde las no evaluadas. Se presentan las 139 manzanas evaluadas en color rojo y las no evaluadas en color verde. El porcentaje de manzanas a evaluar es de 34%, lo cual hace una muestra significativa. En el Mapa E-02 del Anexo I se presenta en detalle las manzanas que fueron evaluadas.

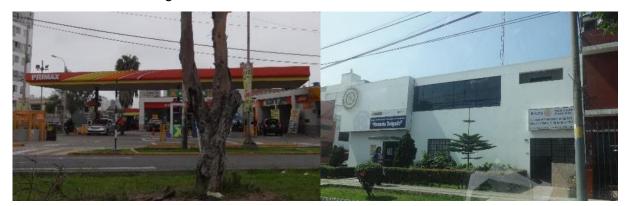
Figura 33: Grifo Primax

Dentro del sector se encuentra el grifo Primax, en la Av. Bolivar. Está construido con un sistema estructural de pórticos de acero de perfiles livianos en base a 2 columnas y una plataforma en voladizo. Así mismo presenta una edificación de 1 piso de albañilería confinada, en buen estado de conservación (ver Figura 33). El Centro de Salud Mental Comunitario de Pueblo Libre "Honorio Delgado", está ubicado en la manzana 42, en el Jr. Julio Pasos N°394, consta de una edificación de 2 pisos en albañilería confinada y techo aligerado en buen estado de conservación en la Figura 34.

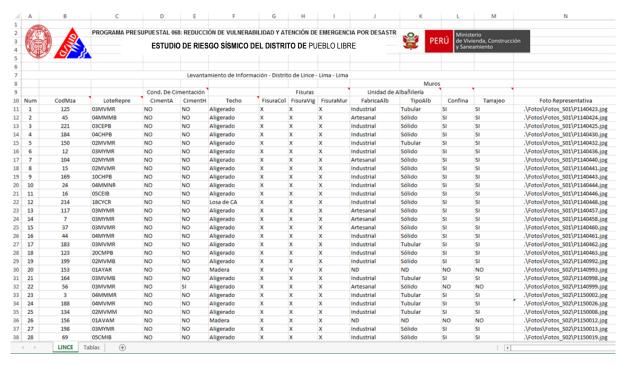
Figura 59. Base de datos de los lotes representativos por manzana

En cada manzana seleccionada se levantó los datos de todos los lotes que se encuentran en esa manzana, indicándose las características de la edificación, así como el código de la manaza. De todos estos lotes se seleccionó uno representativo el cual es llevado a una base de datos separada para luego ser incorporada a la plataforma SIG. En la selección del lote representativo, se considera aquel que representa las características más frecuentes, es decir, aquella edificación que se repite más veces, dentro de la manzana evaluada- En la Figura 59 se muestra la base de datos de las características de las edificaciones representativas de cada una de las manzanas levantadas.

Esta base de datos elaborada en hoja de cálculo se transfiere a la plataforma SIG y se integra a la base de datos de las manzanas, de manera de cada una de las manzanas tenga los datos necesarios para su evaluación mediante el programa de cálculo de nivel de daño o reparación.

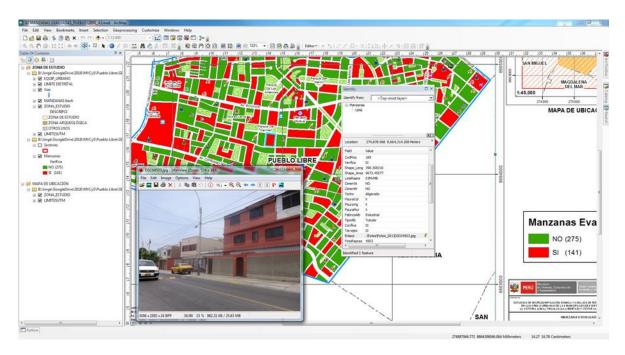
Figura 60. Base de datos Geo-espacial, integración de información cartográfica, descriptiva y procesamiento

La Figura 60 muestra el detalle de los datos de una manzana evaluada. Como se puede apreciar en esta base de datos geo-espacial se ha integrado una imagen de satélite, obtenida

desde Google Earth, la información cartográfica de los bordes de las manzanas y dentro de la base de datos descriptiva además de la información levantada en campo se encuentra la información procesada. Adicionalmente, se han integrado fotografías de las manzanas evaluadas por medio de hipervínculos a los archivos que contienen a estas fotos.

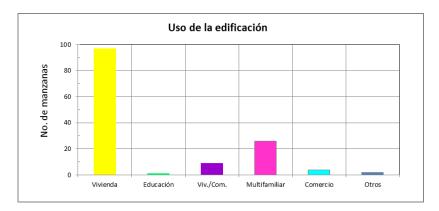
Figura 61. Distribución del uso del suelo de la muestra del distrito de Pueblo Libre

En el mapa E-05 (Figura 62) se presenta las manzanas evaluadas y clasificadas de acuerdo al uso del suelo de las edificaciones. En la Figura 61 se presenta el análisis estadístico de la muestra en lo referente al uso del suelo o uso de la edificación de la muestra estudiada. Puede leerse que es predominante el uso en viviendas que ocupan un 70.2% de la muestra, seguido de los edificios multifamiliares que representan el 6.4% de la muestra, los edificios vivienda/comercio un 6.4%, los edificios dedicados a comercio con un 2.8% y las de educación con un 0.7%.

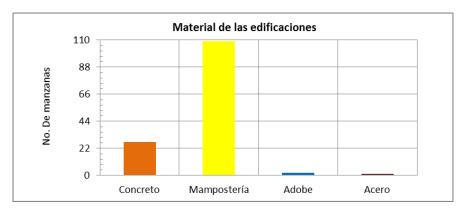
Figura 63. Distribución de los materiales de construcción de la muestra del distrito Pueblo Libre

En el mapa No. E-04 (Figura 64), referente a los materiales existentes en las edificaciones del distrito de Pueblo Libre, se realizó un análisis estadístico de la muestra, dando como resultado la gráfica que se presenta en la Figura 63, donde es notorio que el material predominante es la mampostería de ladrillo que representa el 77% de la muestra, seguido de las edificaciones de concreto con un 19.9%. Asimismo, existen edificaciones de adobe con 2% y acero que representan un 1% de la muestra.

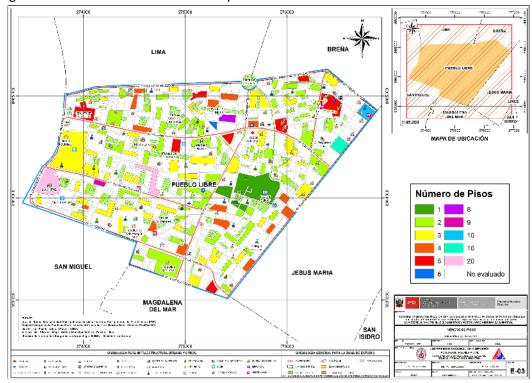
Figura 66. Mapa temático del número de pisos de las edificaciones del distrito de Pueblo Libre

En el mapa E-03 (Figura 66) se presenta el levantamiento de información de las manzanas evaluadas relacionadas con el número de pisos de las edificaciones representativas de las manzanas. Esta distribución de alturas se resume en la Figura 65, donde se puede apreciar que, en el Distrito de Pueblo Libre, predominan las edificaciones de 2 pisos que corresponde al 46.1% del total de las edificaciones evaluadas y es la tendencia general en el distrito. En segundo lugar, de niveles de altura son las edificaciones de 3 piso y que corresponde al 29.1% del total de las edificaciones evaluadas. Este distrito también cuenta con edificaciones de 4 pisos, pero en un porcentaje menor, equivalente al 10.6% del total de las edificaciones evaluadas. También existen edificios de 5 pisos (5.7%), 1 piso (3.5%) y más de 10 pisos (2.8%), y 6, 8 y 9 pisos (0.7%) en la muestra evaluada.

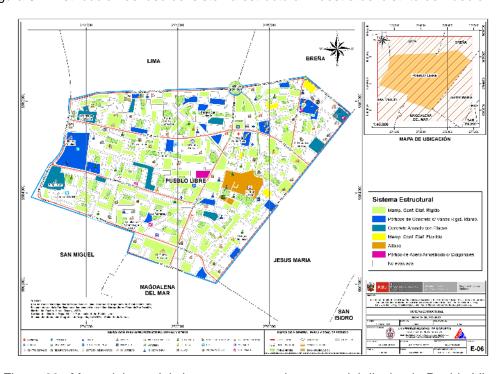
Figura 68. Mapa del uso del sistema estructural muestra del distrito de Pueblo Libre

En el mapa E06 (Figura 68) se presenta el levantamiento de información de las manzanas evaluadas relacionadas con el sistema estructural usado en las edificaciones. La Figura 67 presenta la distribución del uso de los sistemas estructurales que se obtuvo de la estadística de la muestra usada en el distrito de Pueblo Libre. En el gráfico se entiende que el sistema estructural más utilizado es la mampostería de ladrillos de arcilla con diafragmas o techos rígidos que ocupa el 74.5% de la muestra. Le siguen las estructuras pórticos de concreto con vanos rigidizados con mampostería que representa un 13.5%. También se estructuras de concreto armado con placas que representa el 6.4%. Por otro lado las edificaciones de mampostería armada o confinada con diafragma flexible que representan un 2.8%, mientras que las edificaciones de adobe representan un 2.1% y las de pórticos de aceros arriostrados con diagonales representan un 0.7%.

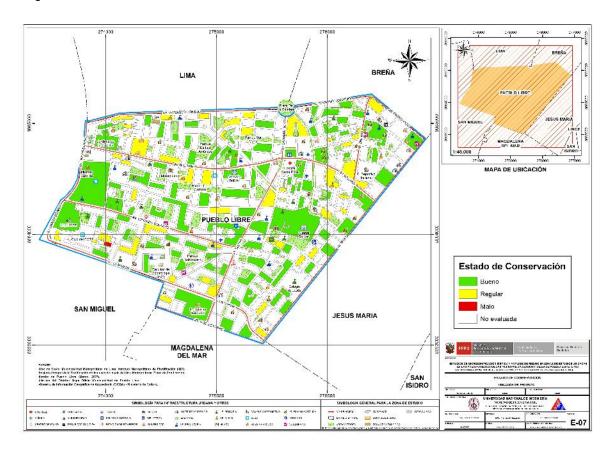
Figura 70. Mapa del estado de conservación de la muestra de edificaciones del distrito de Pueblo Libre

El mapa temático E-07 (Figura 70) presenta el estado de conservación de las viviendas del distrito de Pueblo Libre. La Figura 69 presenta los resultados estadísticos de la muestra analizada. El 66.0% de las edificaciones se encuentra en buen estado de conservación, mientras que el 33.3% de la muestra presenta un regular estado de conservación. Finalmente se encuentran en mal estado de conservación el 0.7% de la muestra.

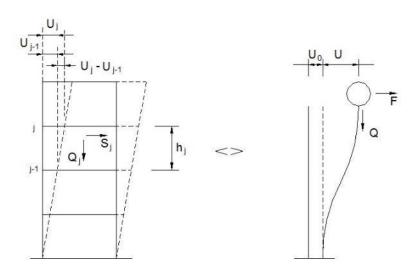
Figura 71. Edificación representada por un sistema equivalente

El método considera que la estructura de la edificación está representada por un sistema de masas y resortes, representadas como una función del periodo de la edificación. Este periodo es aproximado a partir de la tipología estructural, del número de pisos, las irregularidades y el estado de conservación entre otros. Este periodo representa al primer modo del sistema estructural, lo que el método considera como representativo para el sistema reducido de un grado de libertad, como el mostrado en la Figura 71. Con este sistema equivalente se realiza la estimación explicado en el siguiente párrafo.

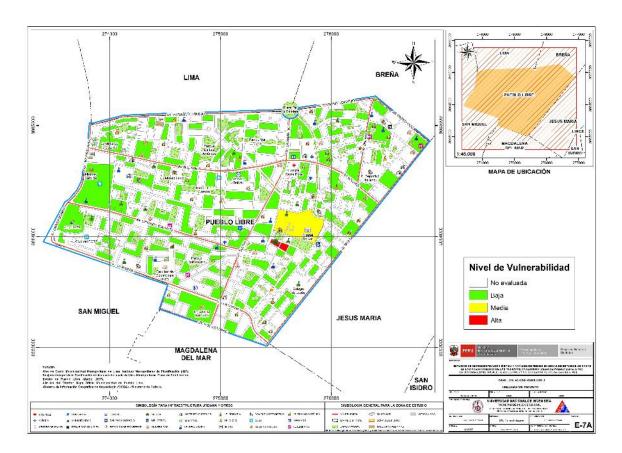
Figura 72. Mapa de vulnerabilidad del Distrito de Pueblo Libre

Con respecto a los resultados del estudio en el distrito de Pueblo Libre, se tienen edificaciones con vulnerabilidades relativamente bajas que representan el 97.9% de la muestra concentrada en todo el distrito, así como vulnerabilidades medias, que representan el 0.7% de la muestra en zona central del distrito. Existe un 1.4% de edificaciones con vulnerabilidad alta en la zona cercana al centro del distrito. Los resultados son presentados en la Figura 72.

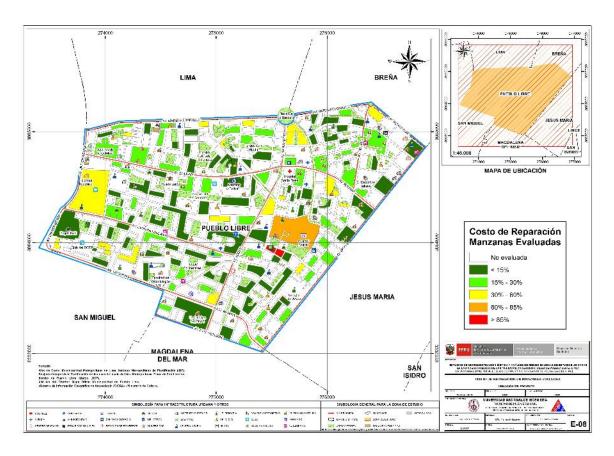
Figura 74. Resultado del cálculo del costo de reparación para las manzanas evaluadas

Basados en la información de campo se evaluaron 141 manzanas con los datos de sus lotes representativos, dando como resultado el mapa de costo de reparación mostrado en la Figura 74.

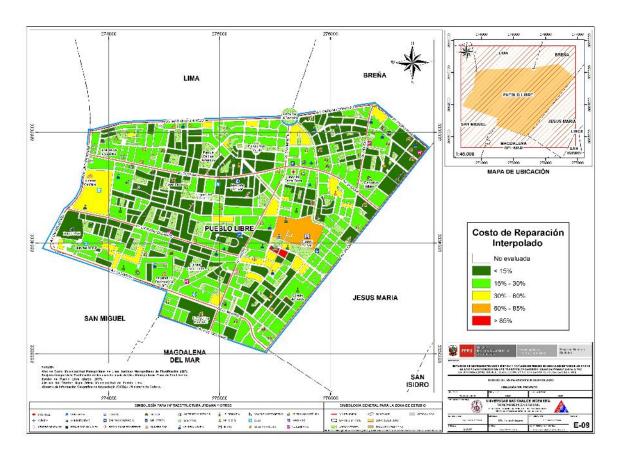
Figura 75. Imagen de interpolación del costo de reparación (método IDW)

Una vez calculado el costo de reparación para las manzanas evaluadas se genera, a través del método de interpolación IDW (Inverse Distance Weighted) un archivo de imagen (raster) donde el valor de cada pixel es el valor del costo de reparación para una edificación construida sobre ese terreno. La resolución espacial de este archivo es de 5 metros, es decir que cada pixel cubre un área de 25 metros cuadrados de terreno.

La Figura 75 muestra el resultado de la interpolación de los valores del costo de reparación sobre todo el distrito de Pueblo Libre.

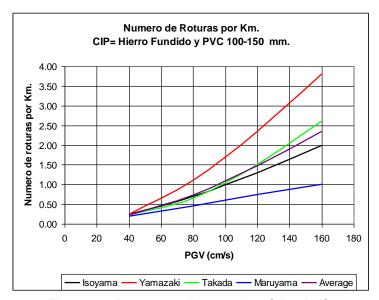
Figura 76. Roturas por Km en tubos CIP y PVC.

La Figura 76 muestra las relaciones presentadas por diversos autores para determinar el número de roturas por kilómetro de tubería de hierro fundido y PVC en función de la velocidad máxima del suelo (PGV) alcanzada durante el sismo de diseño en la zona donde se encuentran. Utilizando los datos de estos autores es posible elaborar una curva promedio, la cual se indica con la leyenda "Average" en el gráfico. Para llevar a cabo el cálculo del número de roturas en las tuberías, se ha considerado la curva de Isoyama, ya que esta curva se encuentra cercana a la curva promedio, adicionalmente se ha considerado la curva de valores máximos (Yamazaki), que se presenta en la Figura 78, para mostrar un escenario más desfavorable.

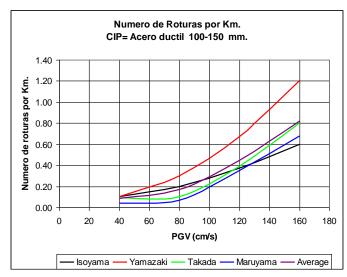
Figura 77. Roturas por Km en tubos de acero dúctil.

En forma similar, a los materiales presentados anteriormente, la Figura 77 presenta las relaciones desarrolladas por diversos autores para la estimación de la tasa de daño por kilómetro en tuberías de hierro dúctil. Utilizando estos datos se construye una curva promedio ("Average") la que es presentada en este gráfico.

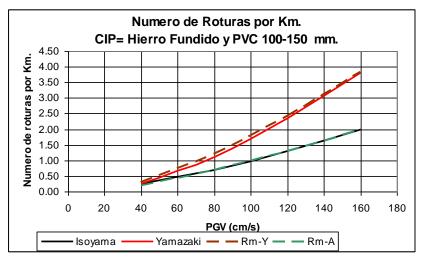
Figura 78. Curvas extremas de tasa de daño en CIP y PVC.

En el presente estudio se ha utilizado una regresión de los valores de la curva de Isoyama que aproxima el número de roturas por Km. Con la siguiente expresión:

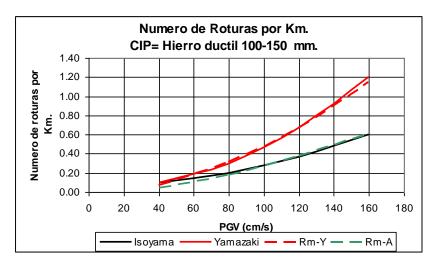
Figura 79. Curvas extremas de tasa de daño en tubería de hierro dúctil.

Usando un procedimiento similar al presentado anteriormente, en la Figura 79 se muestra las curvas de máximo valor y valor más cercano al promedio en el caso de tubería de acero dúctil. Considerando la curva de Isoyama y la curva de Yamazaki, es posible expresar mediante un análisis de regresión de los datos, el número de roturas de tuberías de acero dúctil por Kilómetro que serían afectadas por un sismo severo mediante la siguiente expresión que presenta la regresión en datos de Isoyama:

$$R(v) = 2.00 \times 10^{-4} \cdot (v - 9)^{1.6}$$
 Ec. 15

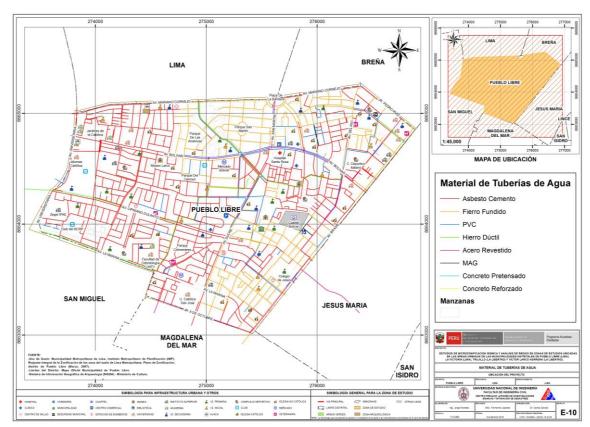
Figura 80. Mapa de Tipos de Tubería en el distrito de Pueblo Libre

•					
Material	N° tuberías	φ más usado	Longitud total (m)	% long	Yamazaki	Isoyama
Asbesto cemento	1327	100	65806.85	52.60%	0.504	0.514
Fierro fundido	596	100	32286.8	25.81%	0.203	0.157
PVC	242	110	12448.95	9.95%	0.504	0.514
Hierro dúctil	59	700	6801.25	5.44%	0.203	0.157
Acero revestido	55	300	6992.52	5.59%	0.203	0.157
MAG	12	100	542.35	0.43%	0.203	0.157
Concreto pretensado	5	250	190.4	0.15%	0.203	0.157
Concreto reforzado	1	250	29.32	0.02%	0.203	0.157

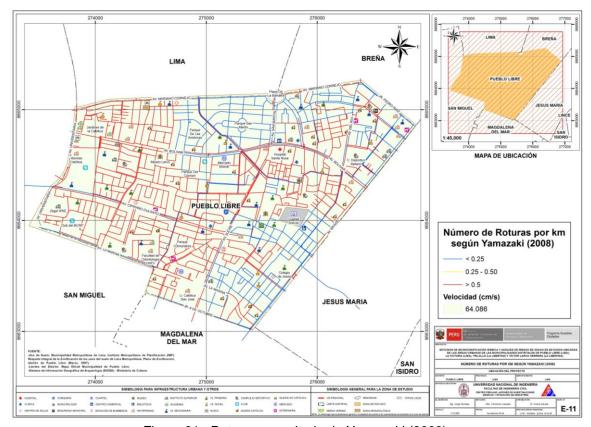
Figura 81. Roturas por criterio de Yamazaki (2008).

Considerando los criterios de evaluación de Yamazaki e Isoyama, se evaluó el número de roturas por kilómetro de tubería para el material asumido (asbesto cemento). Basado en esta aproximación es posible conocer el número de roturas total sobre las líneas de conducción de agua, para ambos criterios. Debido a que se ha asumido un material, se ha observado un resultado similar para el criterio de Yamazaki y de Isoyama. En el mapa E-11 (Figura 81) y el mapa E-12 (Figura 82) se presentan los daños probables según la metodología de Yamazaki e Isoyama, respectivamente.
